Onderbouwing Schade-onderzoek

Breukvlakkenmerken waterstofverbrossing en spanningscorrosie van metalen

TNO-rapport
95 MI 0802/SCE/SCE

**ONDERBOUWING SCHADEONDERZOEK;
Breukvlakkenmerken van waterstofverbrossing
en spanningscorrosie van metalen,
deelproject VI**

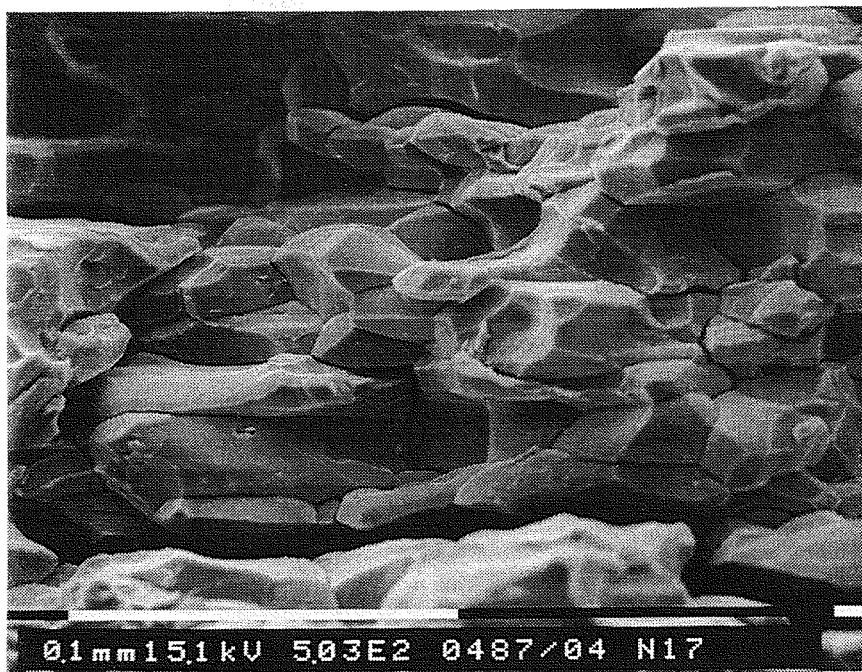
Interkristallijne breuk

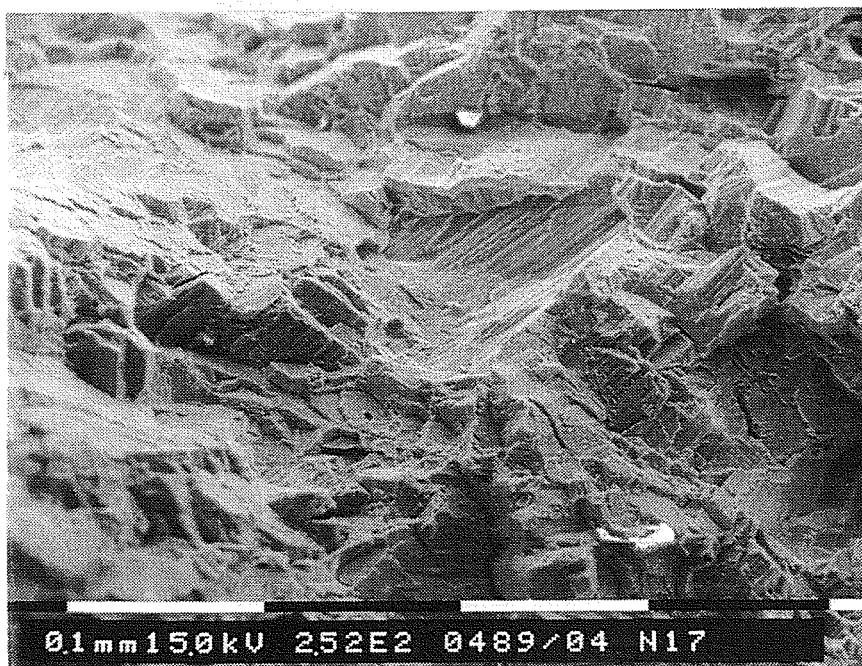
Zone in het midden met een afwijkend breukgedrag,
gewelddreuk, met trapvormige breukvlak-kenmerken (restbreuk)
