Falen of presteren van gelaste constructies, breukmechanismen en breukvlakkenmerken

Erik W. Schuring-IWE, secretaris Contactgroep Fractografie

Op 26 april 2017 hield de contactgroep Fractografie van de Vereniging Metalen (VeMet), aangesloten bij de Bond voor Materialenkennis (BvM), haar 96^e bijeenkomst. Plaats delict was dit keer het BIL, locatie Zwijnaarde België.

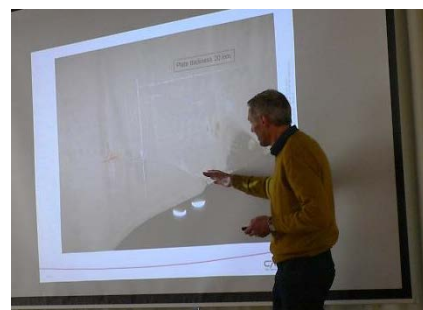
Figuur 2 Vermoeiingscheuren in S690 van slabtransportvoertuigen (Eric van Pottelberg, OCAS)

Het schadeprobleem bij de besproken gevallen betreft in alle gevallen vermoeiing. Het blijkt dat de slabtransportvoertuigen oorspronkelijk waren ontworpen om op redelijk vlak terrein te opereren. Echter in het besproken geval werden de voertuigen ingezet op een vrij oneffen terrein, werd er gereden met de maximale belasting en met relatief hoge snelheden. Dit vooral vanuit efficiëntie redenen. Men zou dus kunnen zeggen dat de voertuigen onder zwaardere condities werden ingezet dan waarvoor ze ontworpen waren.

De vermoeiingsscheuren traden op in de zwaarst belaste delen. Na het nodige onderzoek is men gekomen tot een reparatieprocedure. Daarbij is vastgesteld dat reparatie van de

vermoeiingscheuren, uitslijpen en lassen, niet voldoende is. De scheuren ontstaan vrijwel direct opnieuw. De oplossing ligt in het uitbranden en zuiver slijpen van een zo groot mogelijk stuk met de vermoeiingscheur inclusief materiaal met een vermoeiings-geschiedenis en het inlassen van een nieuwe plaat met grotere wanddikte te versteviging van de zwaar belaste delen. Daarbij moeten spanningsconcentraties worden vermeden. Daarom wordt gelast met bij voorkeur een licht under-matched lastoevoegmateriaal, LTM. Een deel van de krimpspanningen kan dan door het lasmetaal worden opgenomen. Normaal leidt de overdikte van de las tot voldoende sterkte. Als dit echter onvoldoende sterkte oplevert kan gelast worden met een matching lastoevoegmateriaal. Uiteraard moet het waterstofgehalte in de gaten gehouden worden, deze moet lager zijn dan 5ml/100g neergesmolten LTM. Maar dit is tegenwoordig geen echt probleem meer.
